**OHNE WÄNDE  
AUFSTEMMEN**

**DAS SCHONENDE  
ROHRSANIERUNGSVERFAHREN**

# SO FUNKTIONIERT DIE ROHRSANIERUNG

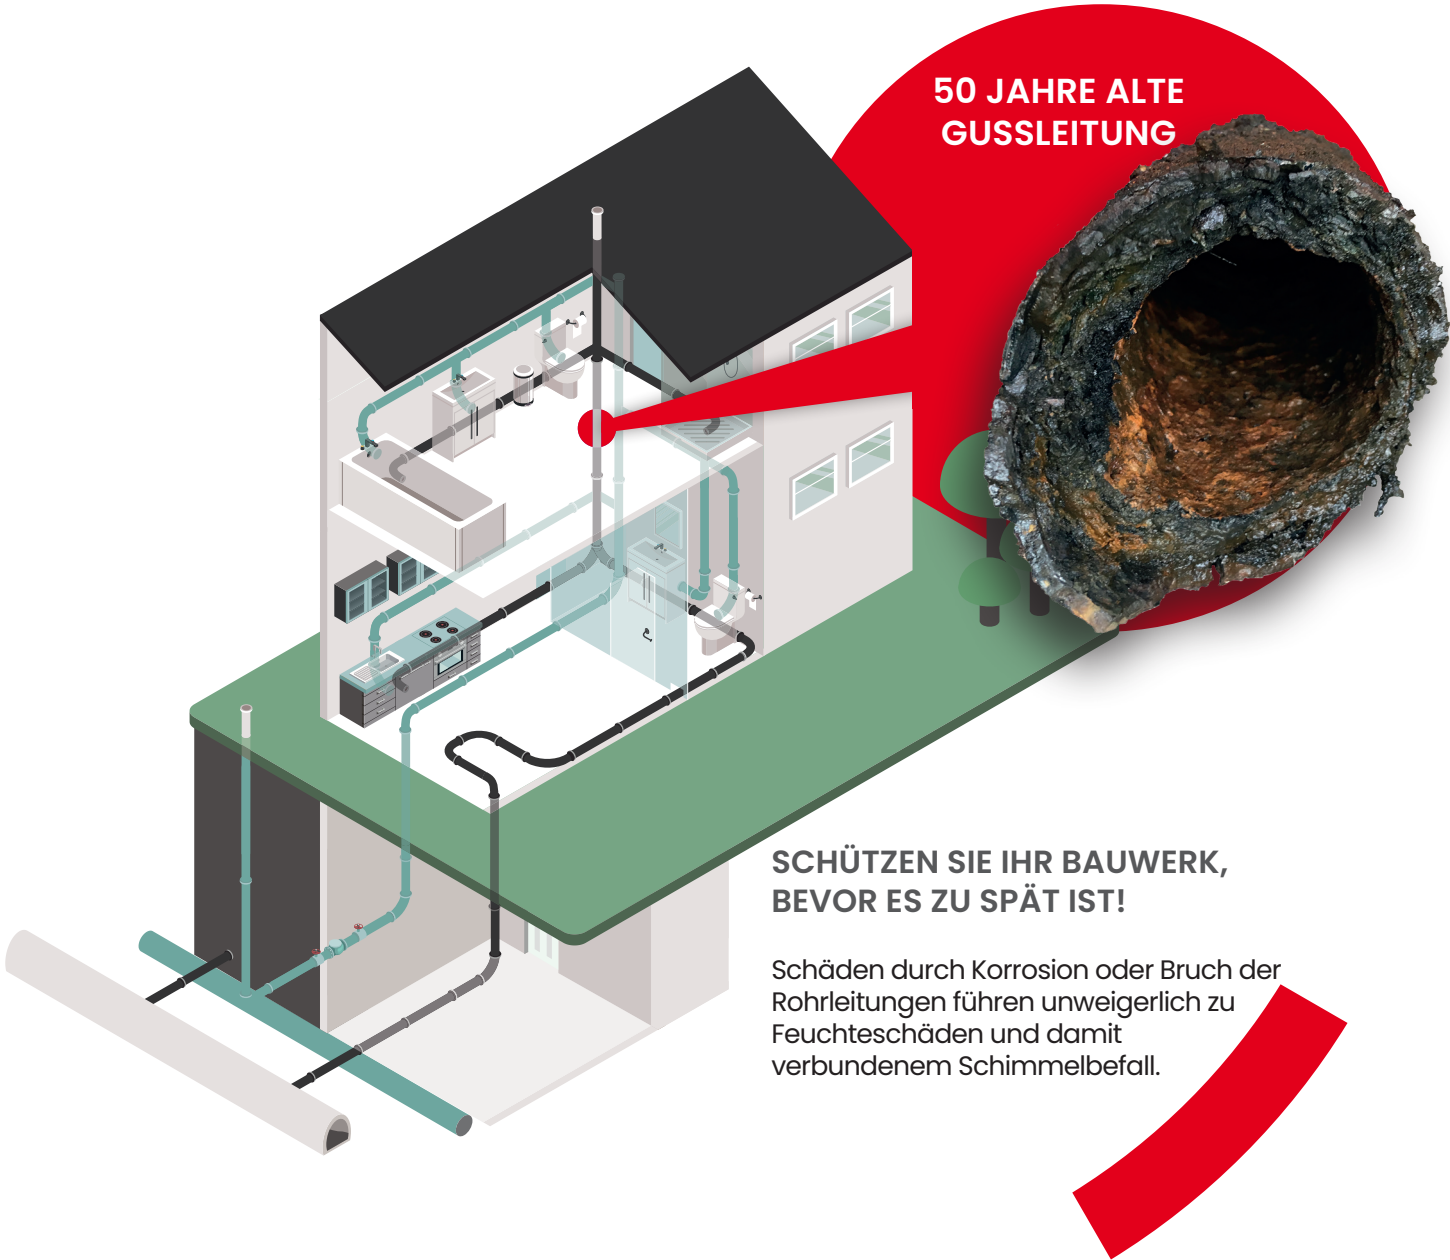
**50 JAHRE ALTE  
GUSSLEITUNG**

The image is an isometric cutaway illustration of a two-story house. It shows the internal plumbing system, including pipes for water supply (colored teal) and wastewater (colored black). The house contains a kitchen with a sink and stove, a bathroom with a toilet and bathtub, and a living area. A red circular graphic on the right side of the house contains a photograph of a cross-section of a heavily corroded, dark, and pitted metal pipe. A red arrow points from this pipe section to a specific point in the house's plumbing system, specifically to a vertical pipe in the bathroom area. The house is set on a green lawn with a few small trees.

Schäden durch Korrosion oder Bruch der  
Rohrleitungen führen unweigerlich zu  
Feuchteschäden und damit  
verbundenem Schimmelbefall.

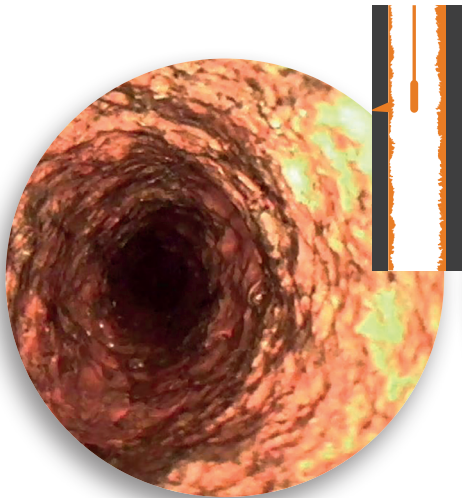
**TV INSPEKTION**

Gussleitung DN 70  
im IST-Zustand

BESTANDSAUFNAHMEN mittels TV Inspektion. Hier wird der Zustand dokumentiert und das Sanierungskonzept festgelegt.

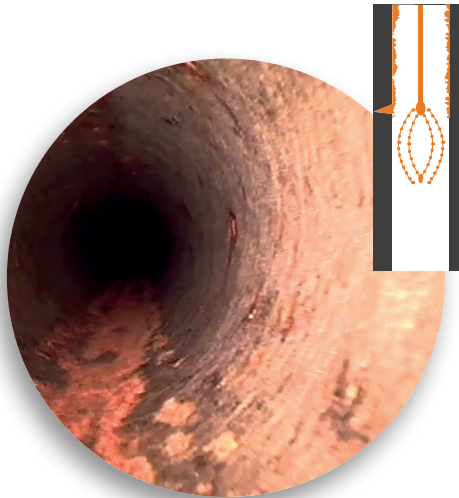
**REINIGUNG**

Gussleitung DN 70  
nach schonender Reinigung

REINIGUNG UND TROCKNUNG der Abwasserleitungen als Vorbereitung für die darauffolgende Beschichtung.

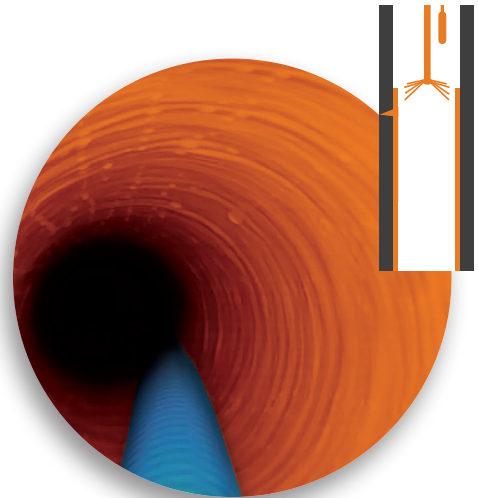
**SANIERUNG**

Gussleitung DN 70  
nach erfolgreicher Sanierung

AUFBRINGEN DES 2-KOMPONENTEN-  
REAKTIONSHARZES mittels Sprüh- oder  
Bürstentechnik.
